淄博市博山区西厢村传统村落保护发展规划

村域环境整治图

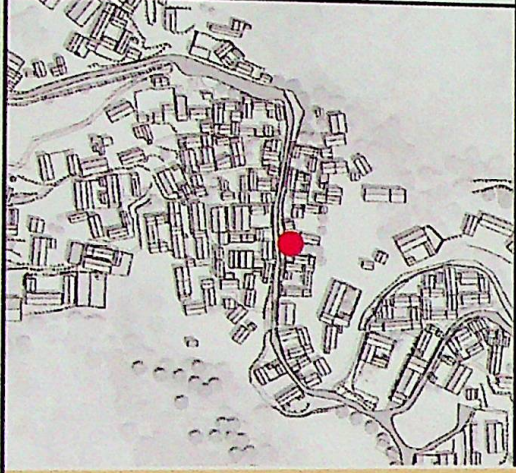
现状图

概况：
石磨周围环境太杂乱；
护坡墙体为毛石结构，且有部分破损；
建筑结构破损严重。

措施：

在院子中有分割的种植蔬菜等农作物；
毛石砌墙前种植开花植物，增加景观效果；
修复建筑屋顶、门窗，并保持原有建筑风格；
保留原有毛石砌墙材质，局部破损由原材料修复。
