淄博市博山区西厢村传统村落保护发展规划

村域环境整治图

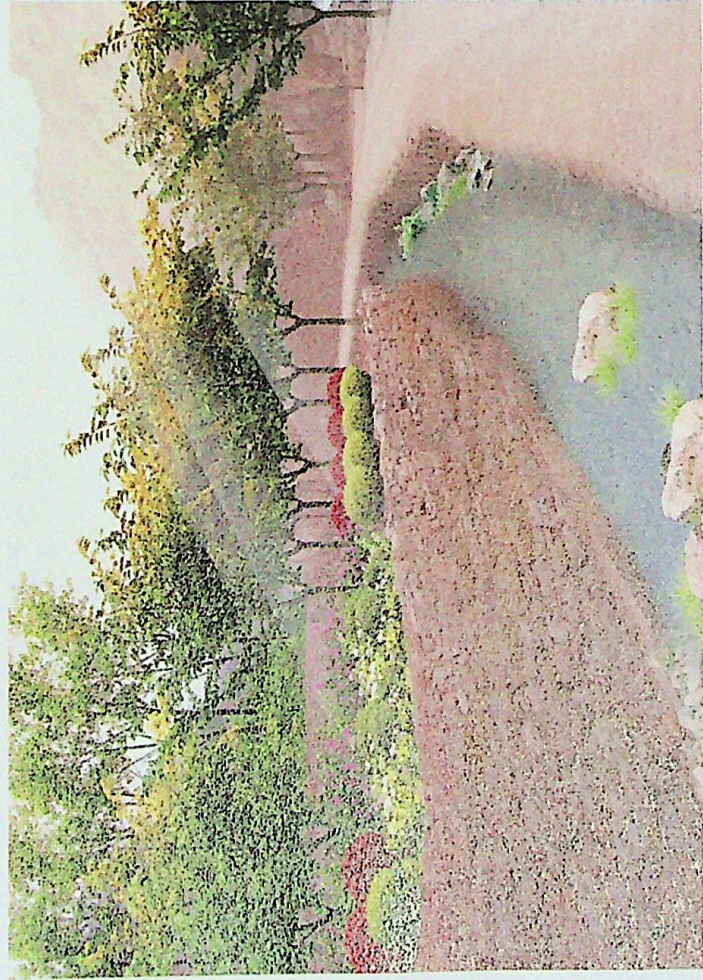
现状图

概况：
道路宽约2—3米；
护坡墙体为毛石结构，且
有部分破损；
河道已经干涸且内部环境较
为杂乱。

在护坡中分割出种植蔬菜等农作物的区域；
毛石墙上种植开花植物，增加景观效果；
整治河道，并适量种植水生植物；
保留原有毛石墙材质，局部破损由原材料修复。

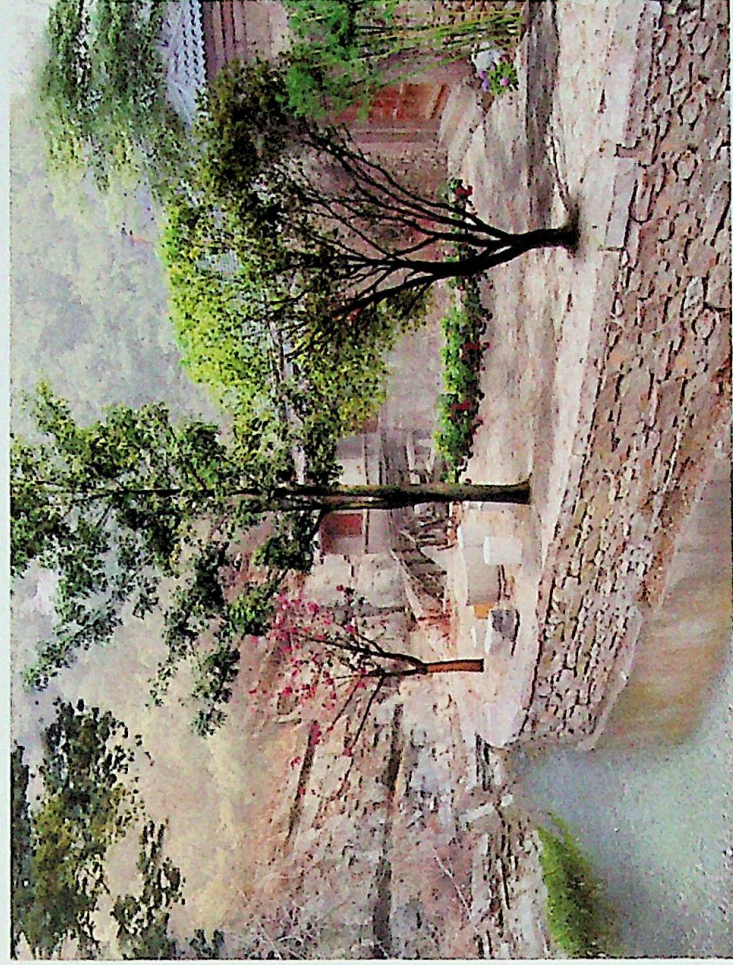
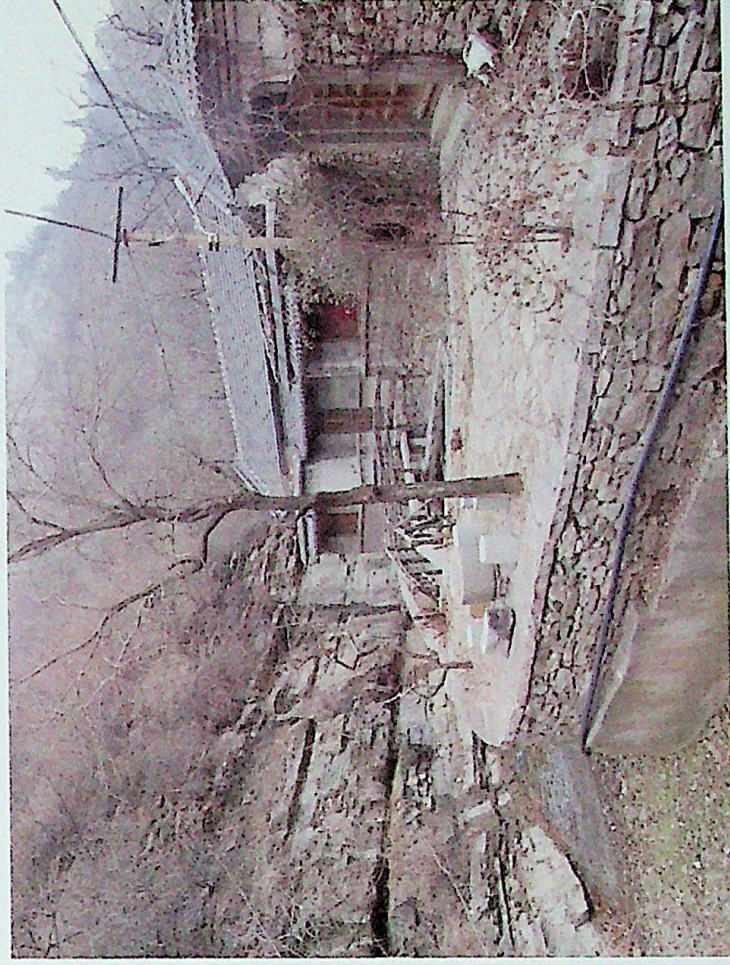
概况：
院落内部环境较为杂乱；
院内居民建筑，已进行修缮；
院内河道已干涸且非常杂乱。

措施：
院落清理，修复部分破损；
院落增加绿化，种植开花植物和灌木搭配，美化环境；
整治河道，并适量种植水生植物，起净化水质的作用。
