# 淄博市博山区西厢村传统村落保护发展规划

村域环境整治图

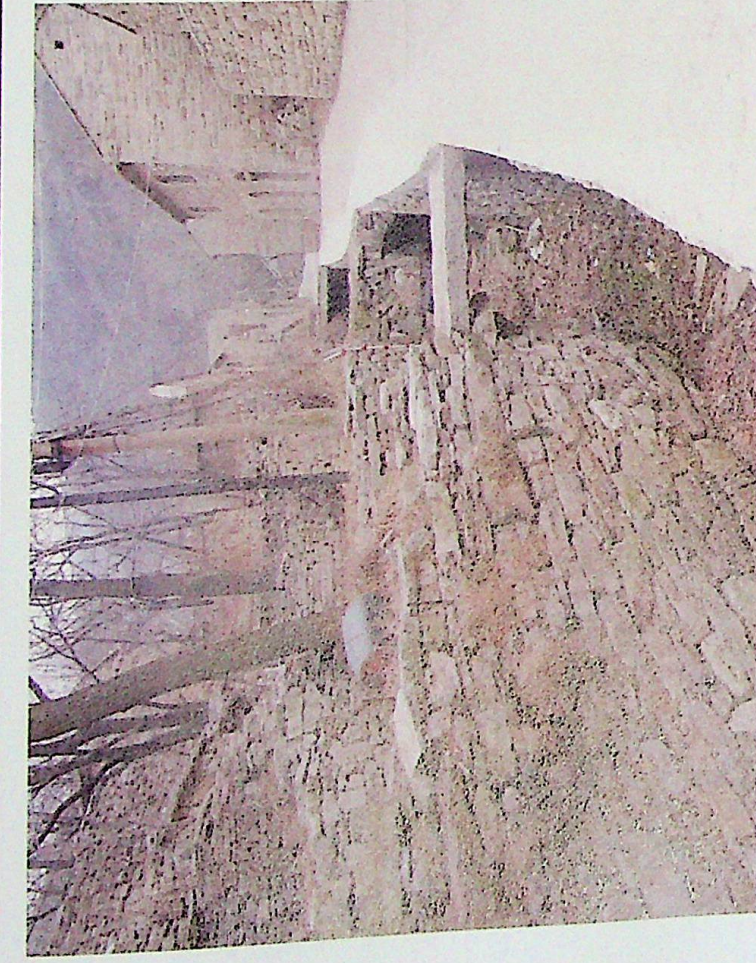
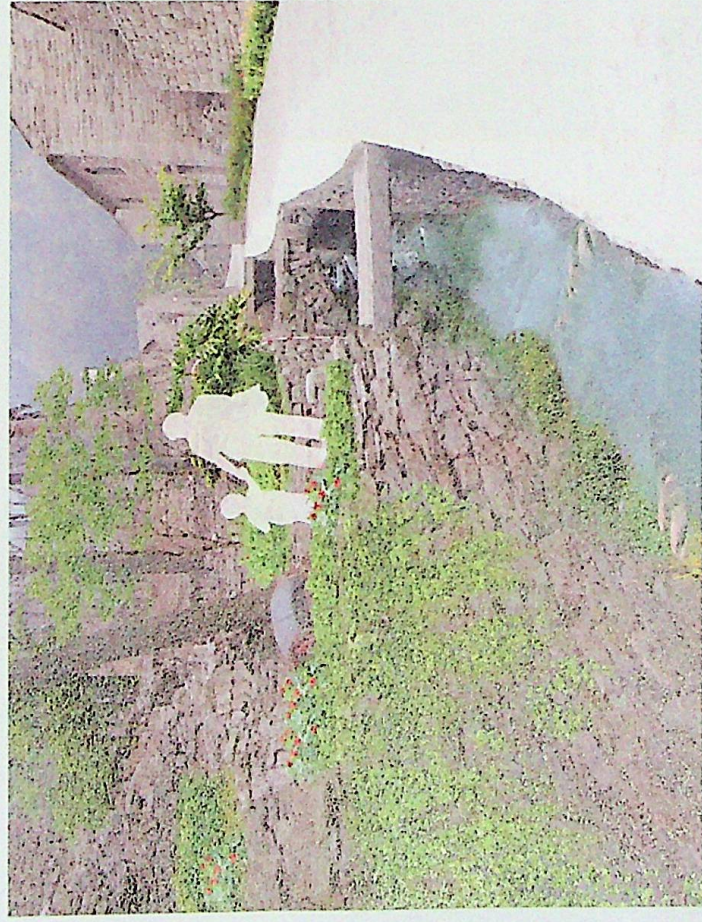
概况：  
道路宽约2—3米；  
护坡墙体为毛石结构，且  
有部分破损；  
河道已经干涸且内部环境较  
为杂乱。

毛石砌墙上种植开花植物，增加景观效果；  
在护坡上分割出种植蔬菜等农作物的区域；  
保留原有毛石砌墙材质，局部破损由原材料修复；  
整治河道，并种植适量的水生植物。

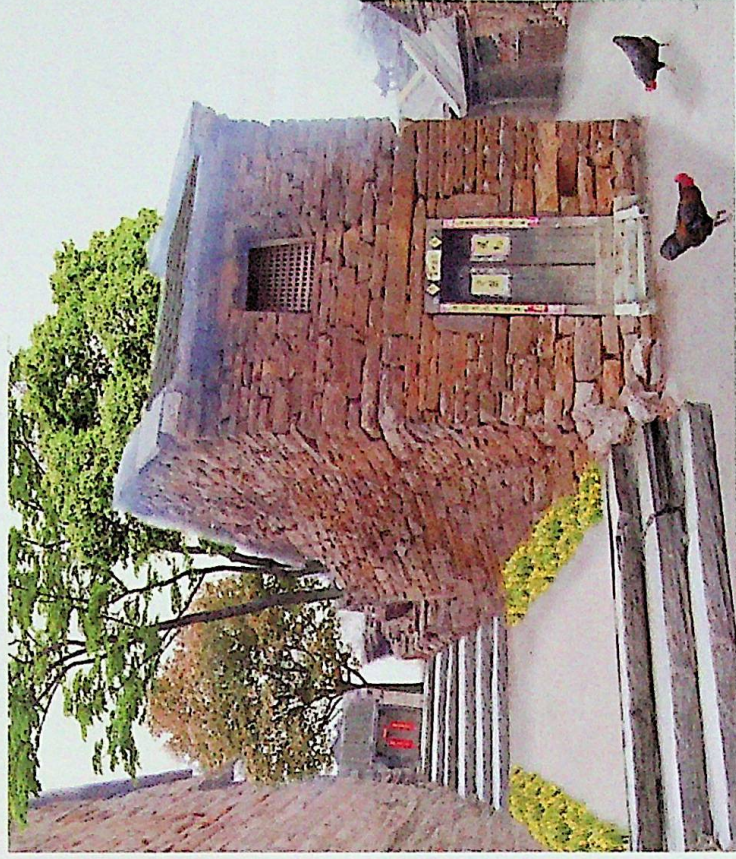
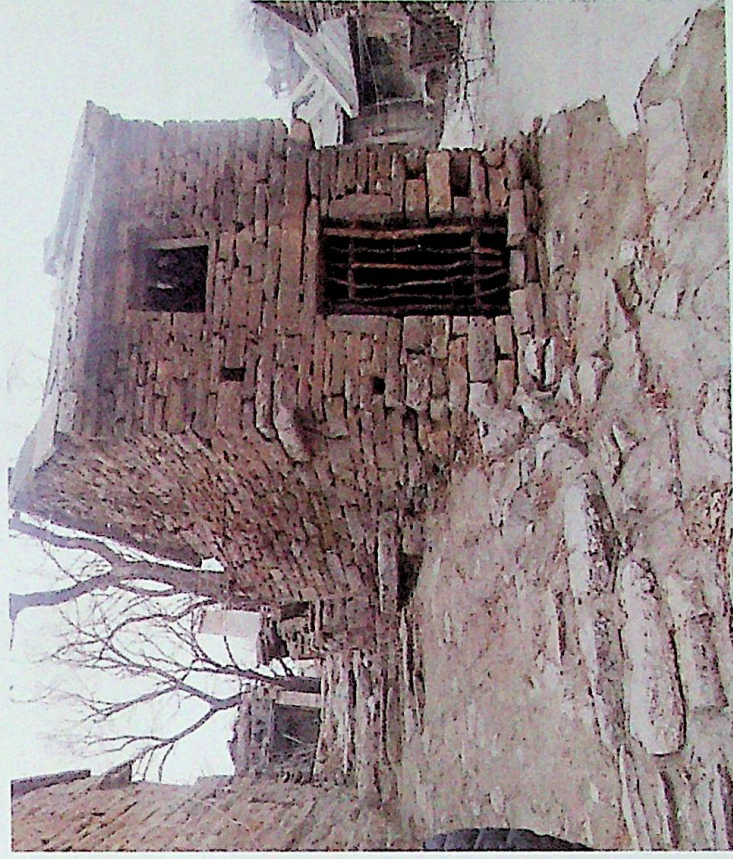
改造意向图

概况：  
建筑整体结构破损较为严重；  
道路为毛石水泥路，破损严重；  
周围环境非常杂乱。

保留建筑原有材质，修复建筑破损墙体，更换符合建筑整体  
风格的门窗；  
修复破损道路，改铺为青石板材质；  
道路两侧增加绿化，种植开花植物和灌木搭配，美化环境。
